*Schutzzonen Quellen z'Hof der Wasserversorgungen
Niederdorf und Oberdorf BL
auf Gemeindegebiet von Oberdorf BL und Liedertswil BL*

Hydrogeologischer Bericht

Auftrag Nr. 317162-1

Solothurn, 14. August 2020

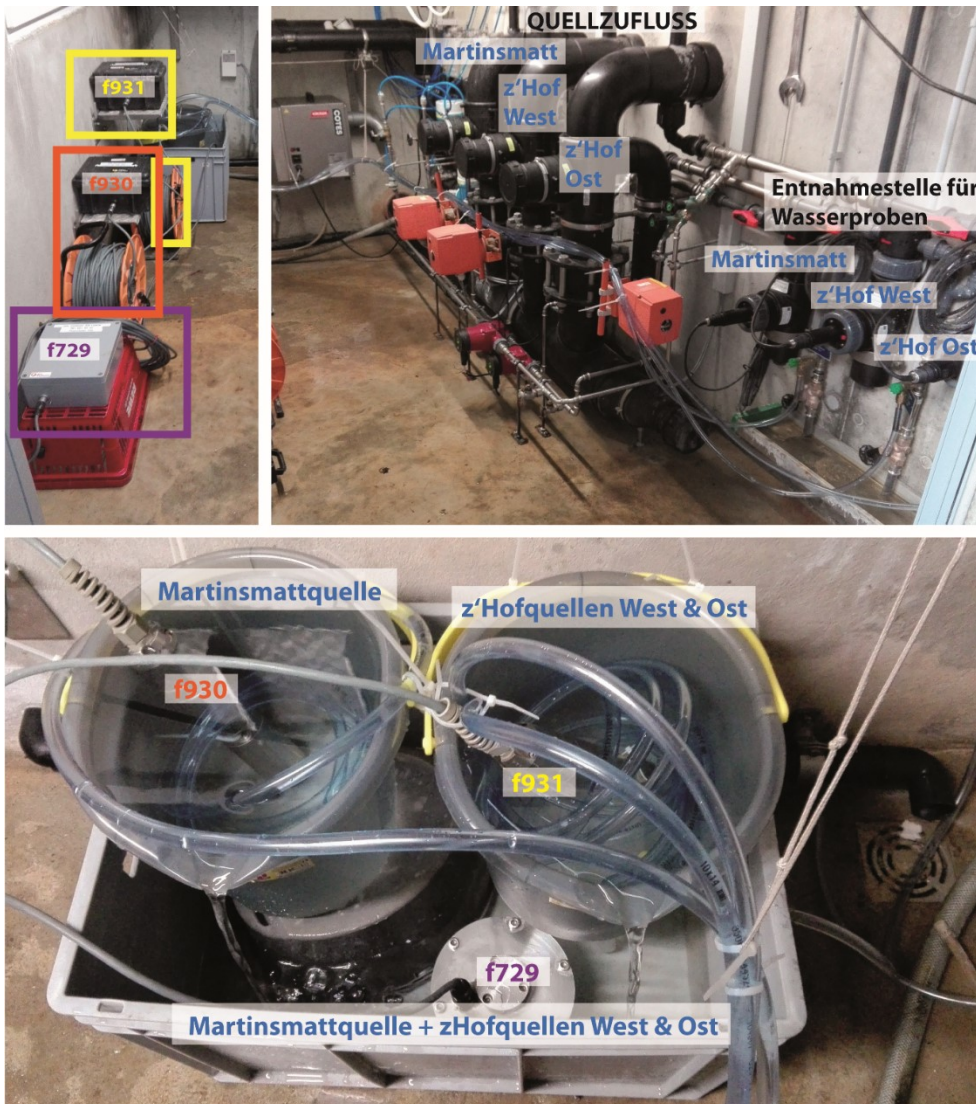
Abb. 2 Sammelbrunnenstube

der Martinsmattquelle sowie der z'Hofquellen West & Ost mit eingesetzten Fluorometern (f729, f930 und 931)

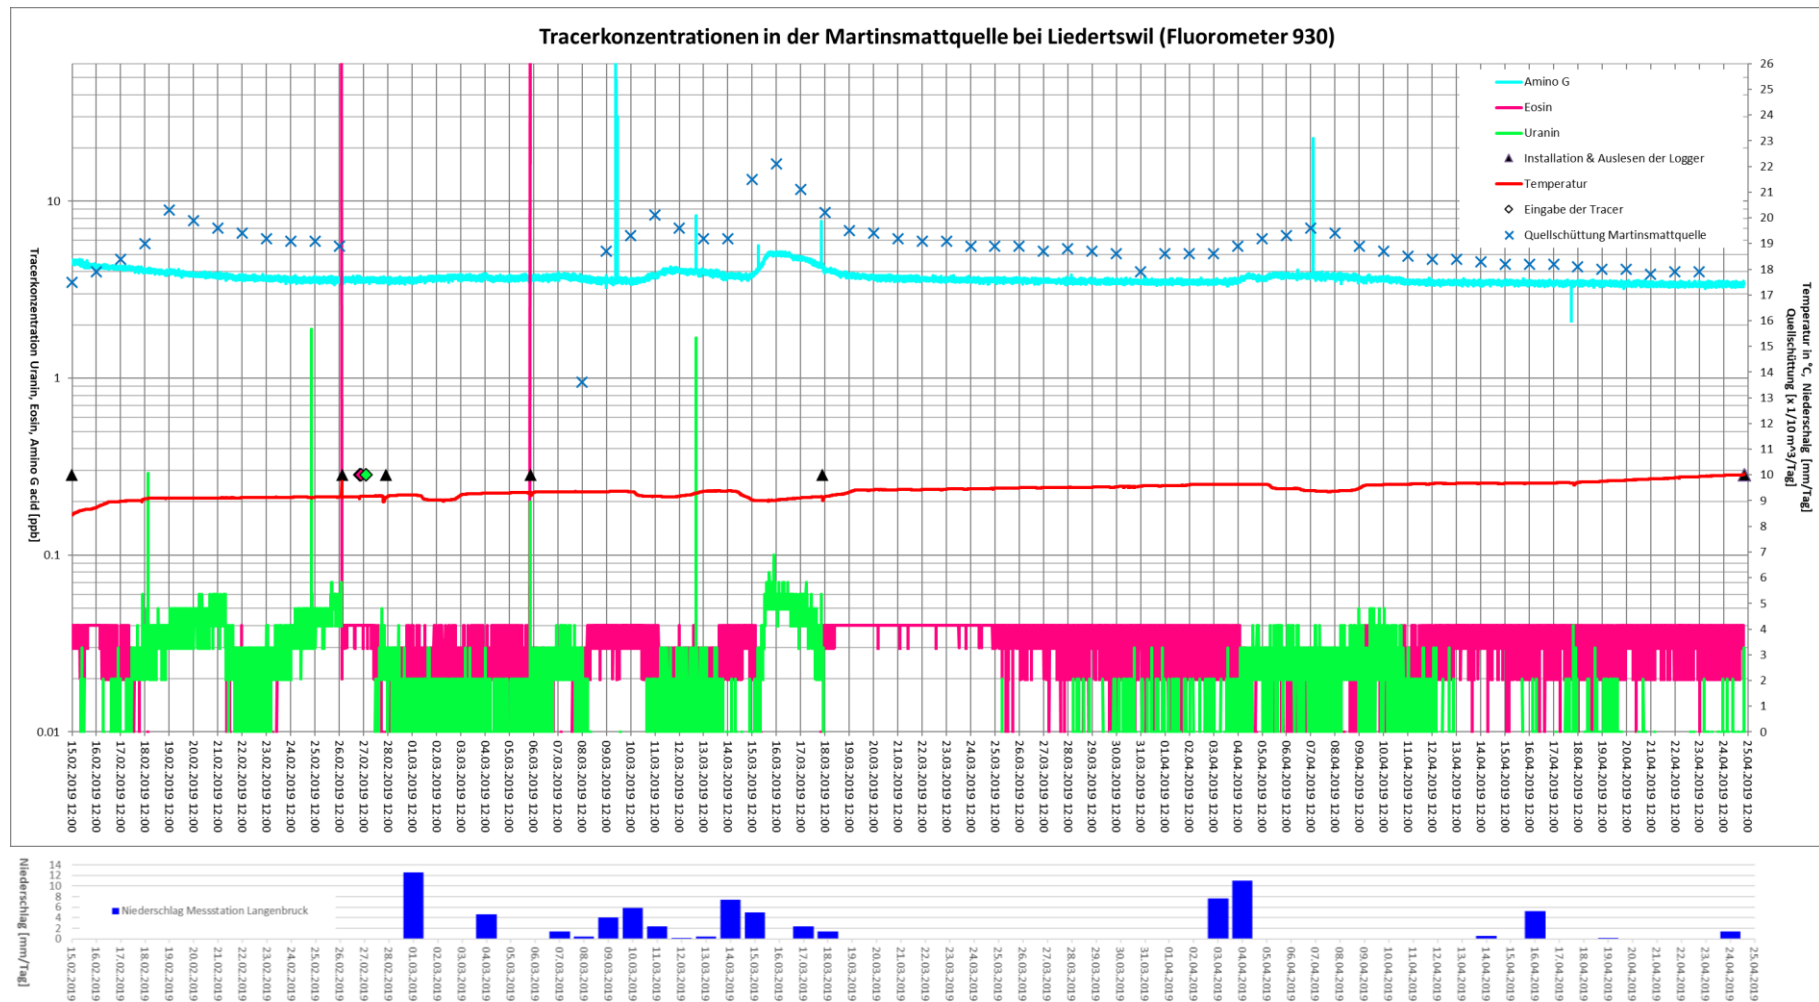
Abb. 10 Gemessene Tracerkonzentrationen in der Martinsmattquelle

Oben Tracerwerte von Uranin (grün, linke y-Achse), Eosin (pink, linke y-Achse) und Amino G acid (hellblau, linke y-Achse) sowie Wassertemperatur (rot, rechte y-Achse) und Ereignisse wie Installation, Auslesen und Putzen der Fluorometer (schwarze Dreiecke) vs. Messzeit. Grüne, pinke und blaue Rauten zeigen den Zeitpunkt der jeweiligen Impfung an. Impfung am 27.02.2019. Die Tracer wurden mit dem digitalen Fluorometer f930 in der Sammelbrunnenstube gemessen. Indizien für Amino G acid und Uranin vorhanden. Unten Niederschlagsentwicklung (blaue Balken) über den gleichen Zeitraum.

Indizien für Amino G acid finden sich ebenfalls in der Martinsmattquelle. Ob es sich bei dem Amino G-Mehrfachpeak in der Martinsmattquelle tatsächlich um die direkte Ankunft des Tracers in der Quelle handelt kann angezweifelt werden. Es spricht viel für Undichtigkeiten im Leitungsverlauf.*

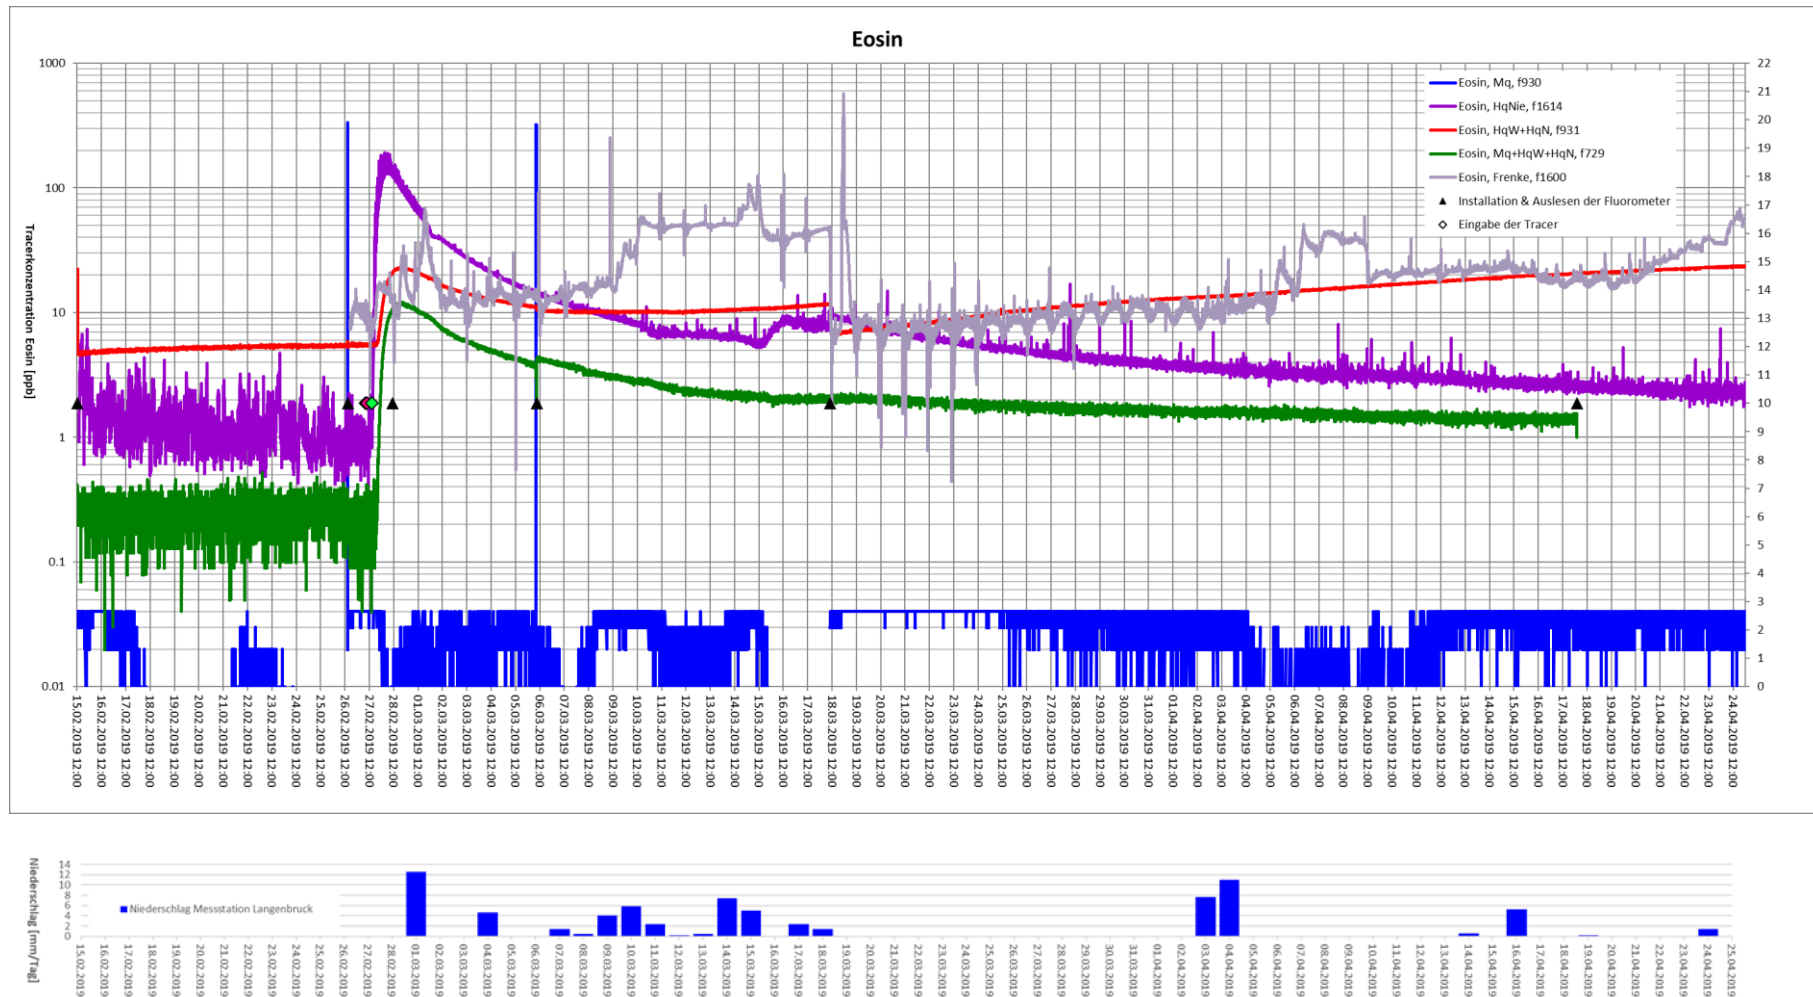
Abb. 12 Gemessene Eosin-Tracerkonzentrationen in allen Quellen + Frenke

Ereignisse wie Installation, Auslesen und Putzen der Fluorometer werden als schwarze Dreiecke dargestellt. Grüne, pinke und blaue Rauten zeigen den Zeitpunkt der jeweiligen Impfung an. Impfung am 27.02.2019. Die Tracer wurden mit digitalen Fluorometern gemessen. Unten Niederschlagsentwicklung (blaue Balken) über den gleichen Zeitraum.

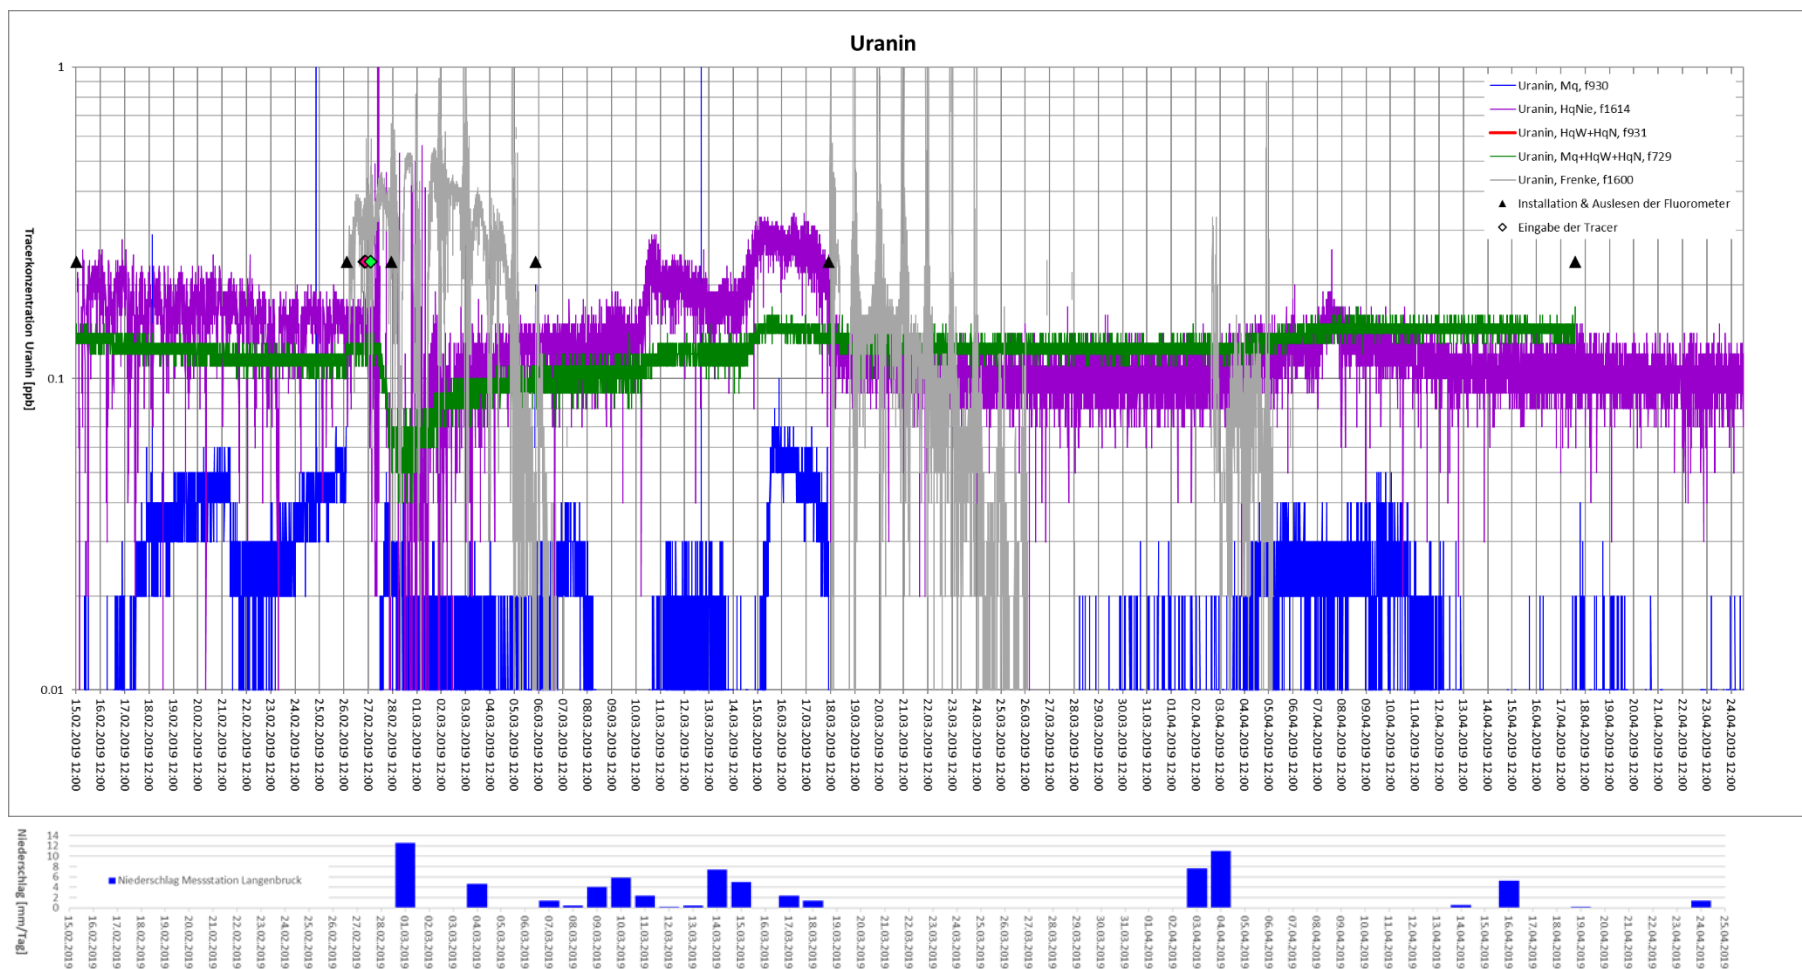
Abb. 14 Gemessene Uranin-Tracerkonzentrationen in allen Quellen + Frenke

Ereignisse wie Installation, Auslesen und Putzen der Fluorometer werden als schwarze Dreiecke dargestellt. Grüne, pinke und blaue Rauten zeigen den Zeitpunkt der jeweiligen Impfung an. Impfung am 27.02.2019. Die Tracer wurden mit digitalen Fluorometern gemessen. Unten Niederschlagsentwicklung (blaue Balken) über den gleichen Zeitraum.

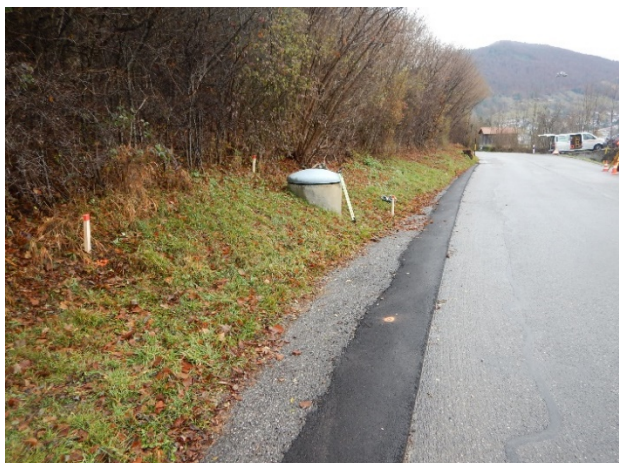
Quelle z'Hof Niederdorf – Umgebung vor Sanierung Kantonsstrasse, abgesteckt sind die Umrisse der unterirdischen Brunnstube

Die Schutzzone S1 der Quelle z'Hof Niederdorf ist nicht mit einem Zaun geschützt. Bei der Sanierung der Kantonsstrasse wurde die Situation im Nahbereich der Quelle etwas angepasst. Es wurde eine Blocksteinmauer errichtet, welche das direkte Umfeld der Brunnstube vor Unfällen mit wassergefährdenden Stoffen schützt. Ausserdem wurde das Quergerfälle der Strasse so angepasst, dass sie auf die gegenüberliegende Strassenseite entwässert. Auf dem gesamten Strassenabschnitt in der Schutzzone wird das Strassenwasser gefasst und aus der Schutzzone geleitet, so dass die Strasse nicht mehr über die Schulter entwässert.

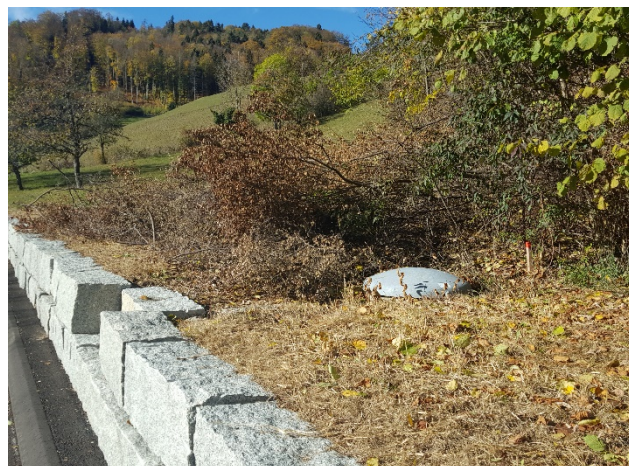
Quelle z'Hof Niederdorf – Umgebung nach Sanierung Kantonsstrasse

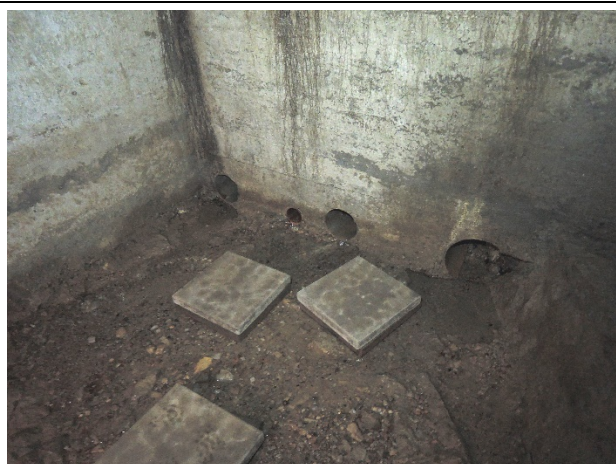
Quelle z'Hof Niederdorf – Einläufe A, B, C, D

Die Fassung der Quelle z'Hof ist eine mehr oder weniger quaderförmige einfache Kammer mit einem überstehenden Einstieg. Ein Trockeneinstieg ist nicht vorhanden. Die Leiter endet auf einem erhöhten Betonsockel. In der Quelfassung kann man sich mit Hilfe von Betonplatten bewegen.

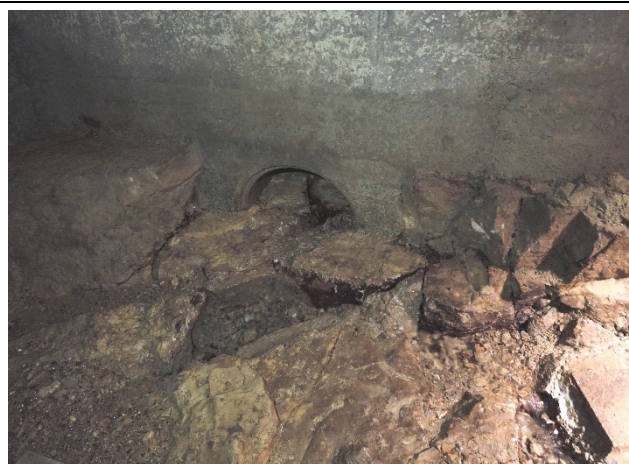
Quelle z'Hof Niederdorf – Einlauf E

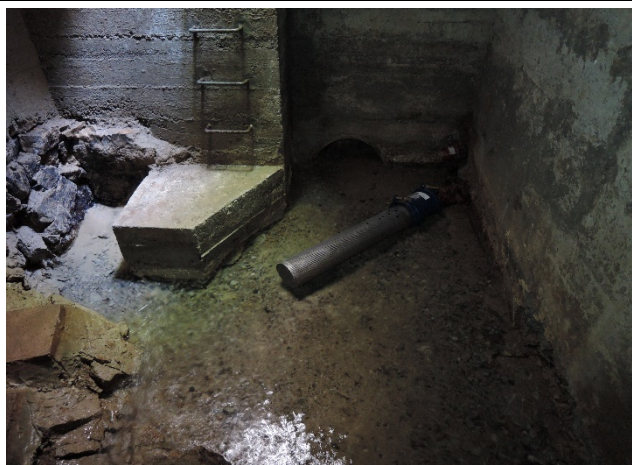
Quelle z'Hof Niederdorf – Einläufe F und G, Ableitung

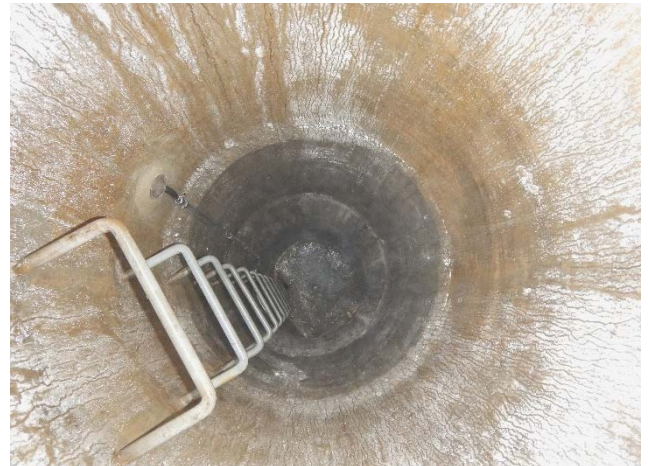
Quelle z'Hof Oberdorf Nord (Ost) - Einstieg

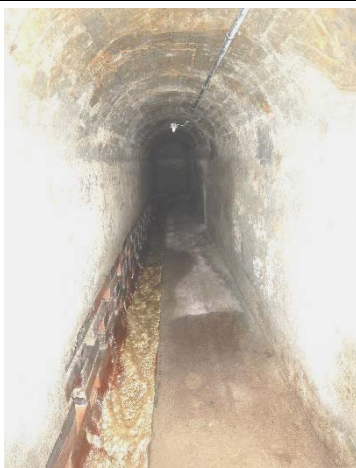
Quelle z'Hof Oberdorf Nord (Ost) - Sickerstollen

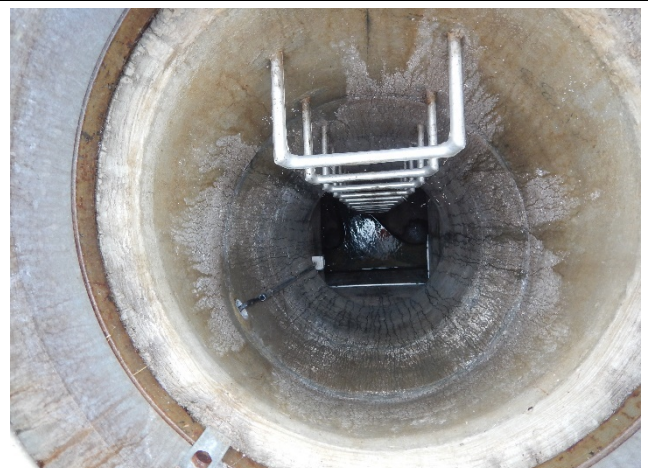
Quelle z'Hof Oberdorf West - Einstieg

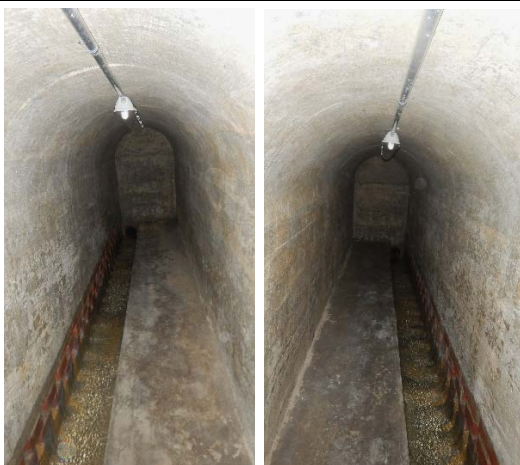
Quelle z'Hof Oberdorf West – Sickerstollen →E, Sickerstollen →W

Die Quelle z'Hof Oberdorf West weist in einer Tiefe von ebenfalls rund 4 m in östliche und westliche Richtung je einen rund 4.5 m langen, begehbaren Stollen auf. Auf der Nordseite findet sich eine Rinne, ebenfalls mit lückigen Backsteinlagen, durch die Wasser austritt. Zusätzlich mündet am Ende der Rinne je ein Rohr mit unbekannter Länge in den Stollen. Der Einstieg liegt direkt über der Ableitung. Die Luft in der Fassung ist sehr sauerstoffarm.

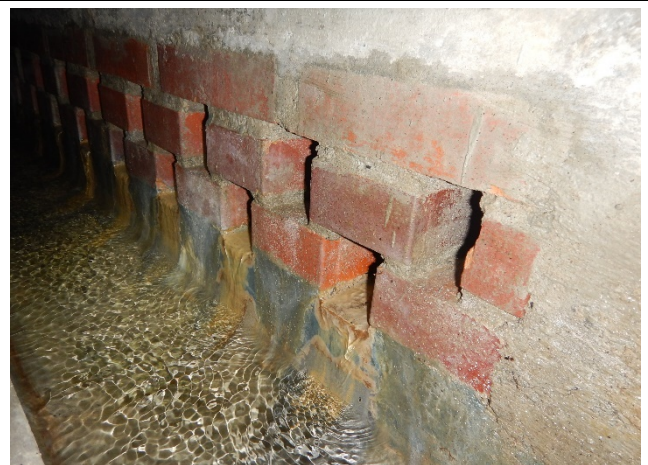
Quelle z'Hof Oberdorf West – Backsteinlage auf der Nordseite mit eintretendem Wasser

auf der Nordseite weist lückig angeordnete Backsteine auf. Aus den Lücken fliesst Wasser in die Rinne. Der Einstieg liegt direkt über der Ableitung. Die Luft in der Fassung ist sehr sauerstoffarm.

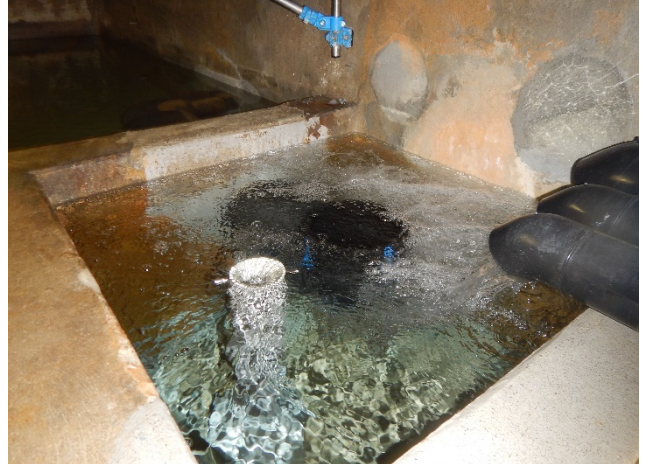
Pumpwerk z'Hof, WV Oberdorf, Quellzuläufe

Von den Quelfassungen fliesst das Quellwasser zum Pumpwerk z'Hof. Dort werden Parameter wie Schüttung, elektrische Leitfähigkeit, SAK-Wert, Temperatur und pH gemessen. Bei hoher Trübung wird das Rohwasser automatisch verworfen und gelangt in den Weigistbach. Das Rohwasser wird mit einer UV-Anlage entkeimt. Vom Pumpwerk wird das Trinkwasser mit zwei Pumpen (Pumpleistung rund 700, resp. 900 l/min) ins Reservoir Thommeten (untere Zone) gepumpt. Über ein Stufenpumpwerk wird das Wasser zusätzlich ins Reservoir Arten (obere Zone) gepumpt.
